## 12. Анализ влияния погрешностей изготовления зубчатых колес на их нагрузочную способность.

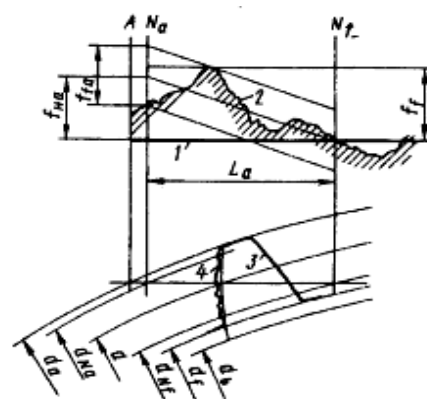
*Погрешность профиля зуба  $ff_r$*  – расстояние по нормали между двумя ближайшими друг к другу номинальными торцовыми профилями зуба, между которыми размещается действительный торцовый активный профиль зуба зубчатого колеса. Погрешность профиля измеряют с помощью эвольвентомеров или измерительных центров. Теоретически точный эвольвентный профиль  $3$  зубьев, записанный измерительным прибором в увеличенном масштабе,

представляет собой прямую линию. Как правило, эвольвентный профиль 4 имеет отклонения от теоретической точной формы в «+» или «-», и его форма изображается в виде кривой линии 2. Диаметры  $N_a$  и  $N_y$  ограничивают активную линию профиля соответственно на головке и ножке зуба на длине измерения  $L_a$ .

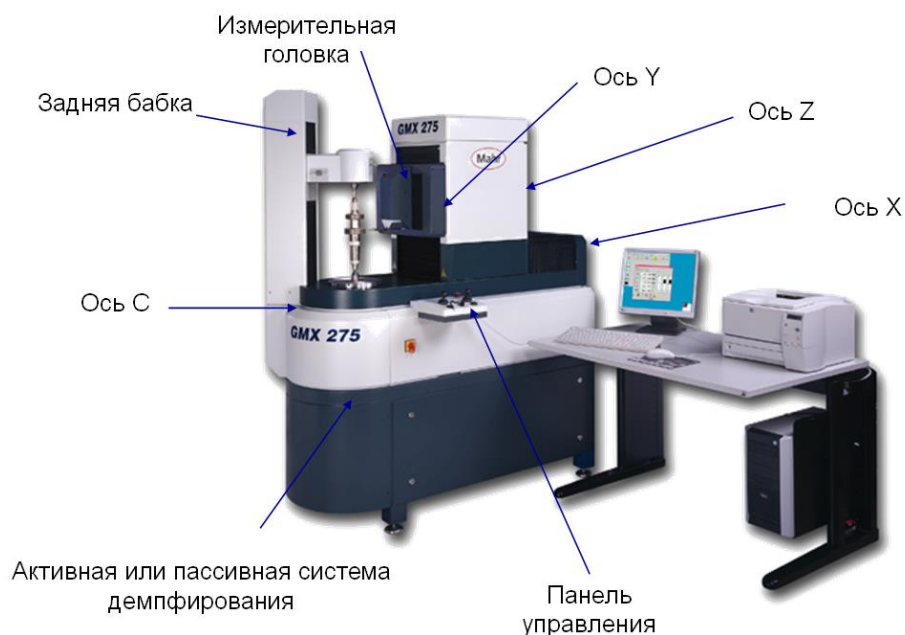
Рис. 1. Зубоизмерительный центр Mahr GMX 275

Наиболее полную информацию о причинах возникновения погрешностей дает аналитический контроль. Для получения исходных данных по погрешностям зубчатых венцов был задействован зубоизмерительный центр Mahr серии GMX (рис. 1). Результаты измерения на таком центре не только позволяют провести комплексную оценку качества зубчатого венца по нескольким показателям, но и дают возможность для анализа причин появления этих погрешностей.

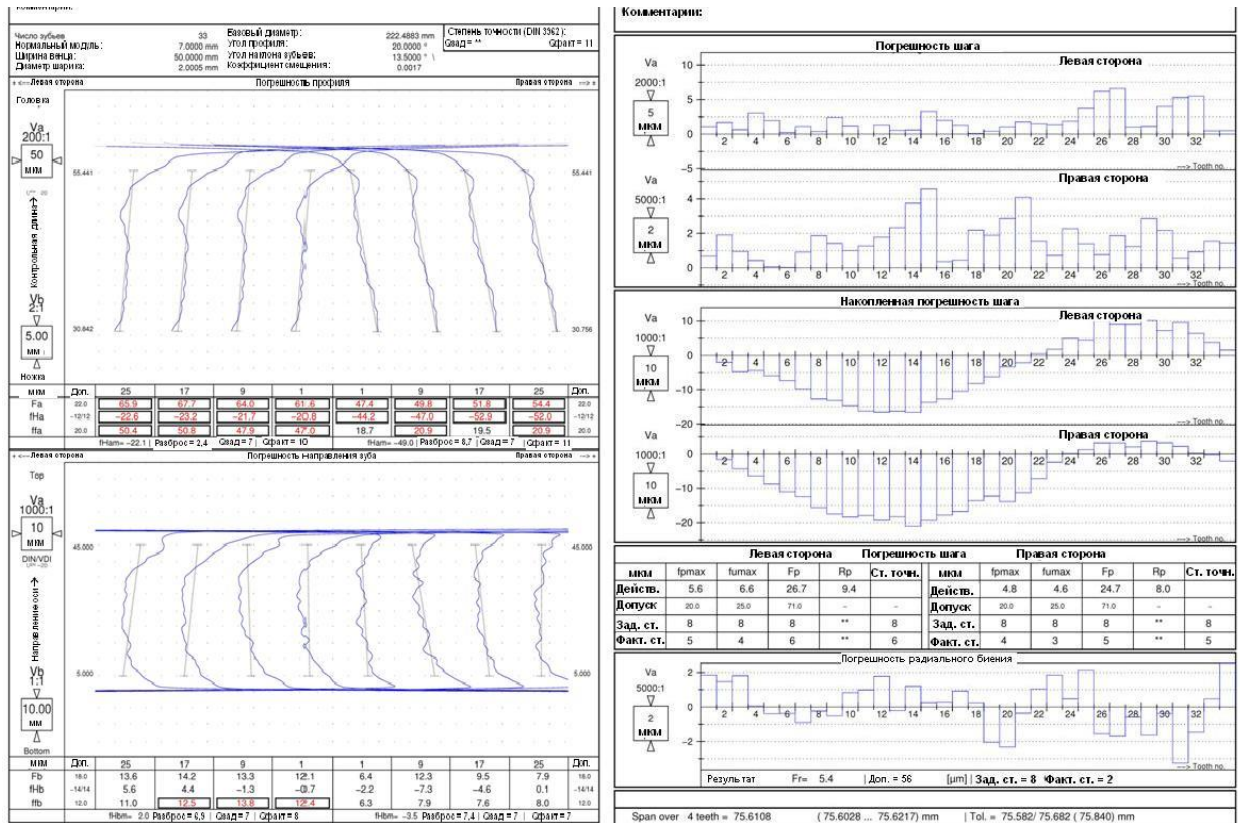
## Протоколы измерения косозубого цилиндрического колеса на зубоизмерительном Центре Mahr GMX 400

На данных протоколах приведены результаты оценки погрешностей профиля зуба.

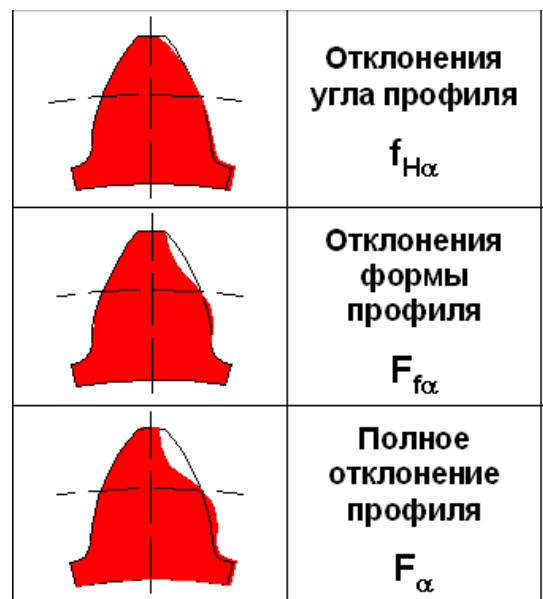
Зубоизмерительные центры Mahr оценивают профиль зуба по трем составляющим:

Отклонения угла профиля  $f_{H\alpha}$  – это отклонения угла профиля, не зависящие от отклонений формы профиля.

Отклонения формы профиля  $F_{f\alpha}$  – это отклонения формы профиля, не зависящие от отклонений угла профиля.

Полное отклонение профиля  $F_{\alpha}$  представляет собой взаимное наложение отклонений угла и формы профиля.

Рис. 2. Составляющие погрешности профиля зуба

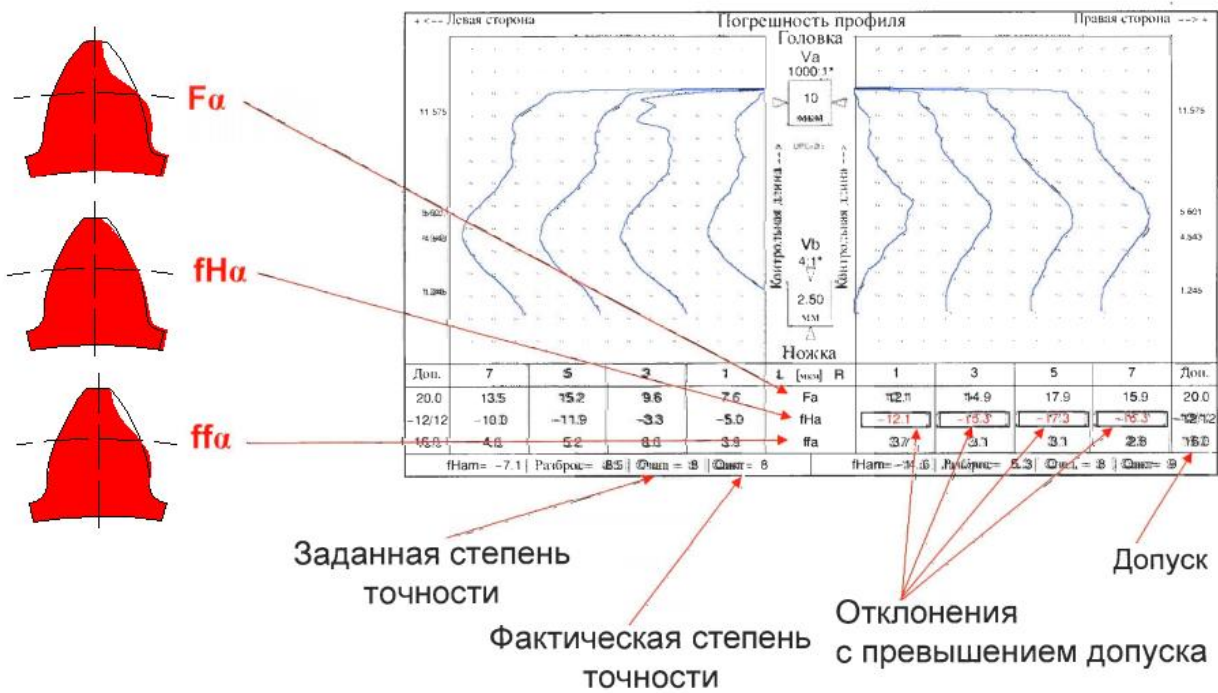
Рис. 3. Погрешность профиля на протоколах измерения Mahr

На рисунке представлен фрагмент протокола измерения погрешности профиля зубчатого колеса на зубоизмерительном центре Mahr GMX. В результате измерений проводится анализ с целью выявления причин погрешностей зубонарезания.

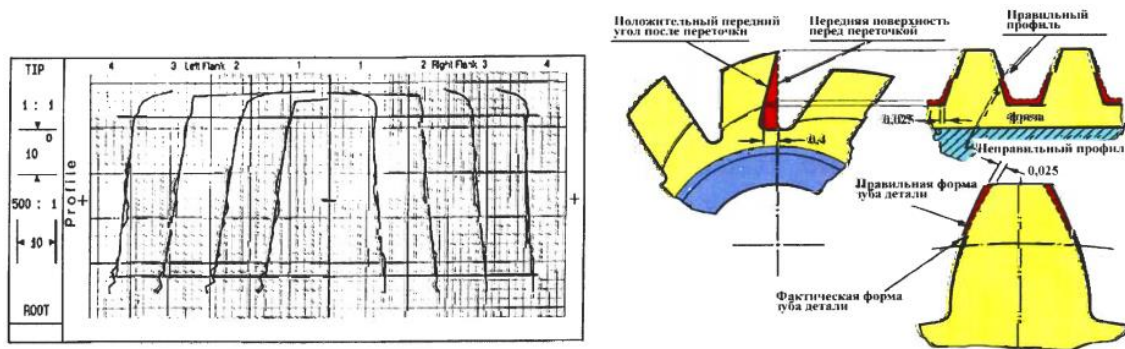
Рис 4. Анализ результатов измерения. Профиль зуба: утончение головки.

На рисунке показан фрагмент протокола, на котором профиль зуба имеет явное утончение головки. Такая погрешность может быть следствием:

- Неправильной заточки фрезы. На фрезе после переточки образовался положительный передний угол. В результате зуб фрезы увеличивается к наружному диаметру, соответственно уменьшая зуб детали;
- Неправильной установки угла поворота головки фрезерного станка;

- Применения некачественной фрезы.

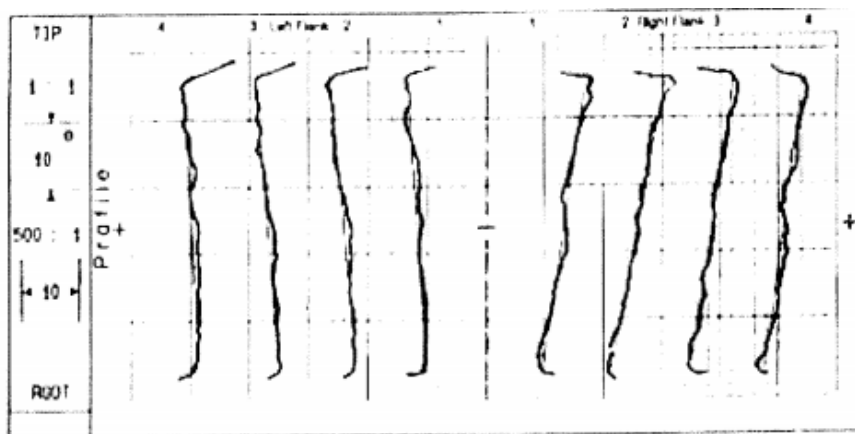
Рис. 5. Анализ результатов измерения. Профиль зуба: наклонный зуб.

Основной причиной наклонной формы профиля зуба является неправильная заточка фрезы. Фреза переточена с погрешностью шага винтовой канавки, что приводит одновременно к наклону профиля и изменению размера при передвижке фрезы.

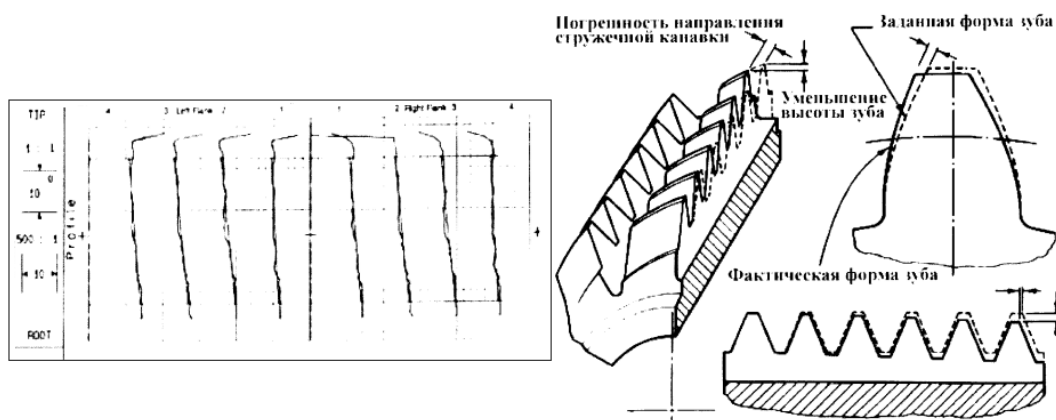
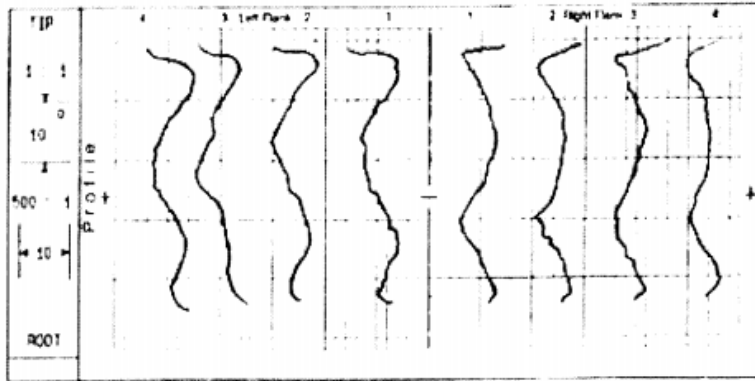
В случае, если на протоколах измерения профиля зуба наблюдается равномерная волна, можно говорить о:

- Биении фрезы на оправке. Может быть вызвано плохой фрезой, поврежденной оправкой и загрязнением оправки при монтаже;

- Неправильной заточке фрезы. Фреза была переточена с радиальным биением из-за установки с перекосом на оправку или оправки на станок;
- Слабо закрепленной или изношенной оправке в противоопоре станка;
- Слишком большом люфте шпинделя фрезы фрезерного станка;
- Слишком большом люфте стола фрезерного станка.

Рис. 6. Анализ результатов измерения. Профиль зуба: равномерная волна.

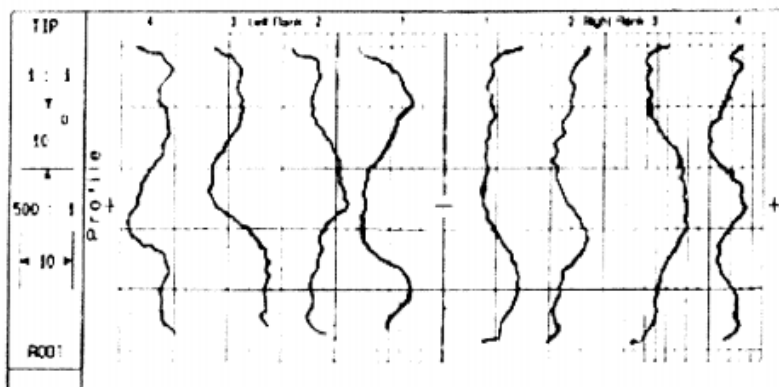
Если же наблюдается неравномерная волна, то наиболее вероятными причинами образования такой погрешности является:

- Слабо закрепленная или изношенная оправка в противоопоре станка;
- Слишком большой люфт шпинделя фрезы фрезерного станка;
- Слишком большой люфт стола фрезерного станка;
- Общее плохое состояние фрезерного станка.
- Ошибки шага заходов многозаходной фрезы;
- Погрешности ходового винта или подшипников ходового винта станка.

Рис. 7. Анализ результатов измерения. Профиль зуба: неравномерная волна.
